## trivum故障排除

trivum technologies GmbH <[info@trivum.com](mailto:info@trivum.com)> v0.9, 2024-01-18

# Troubleshooting

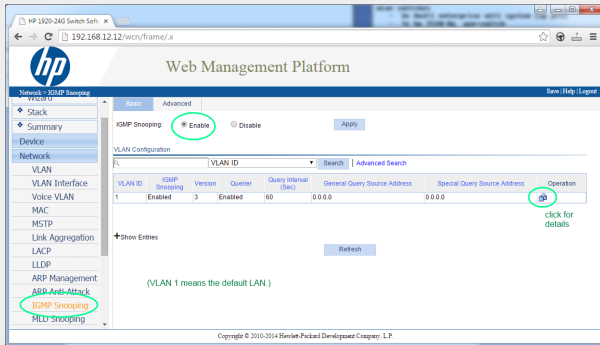
Figure 1. 屏幕截 用IGMP Snooping。（使用鼠 右 ，然后打 像）

使用HP 1920G交 机的示例配置：

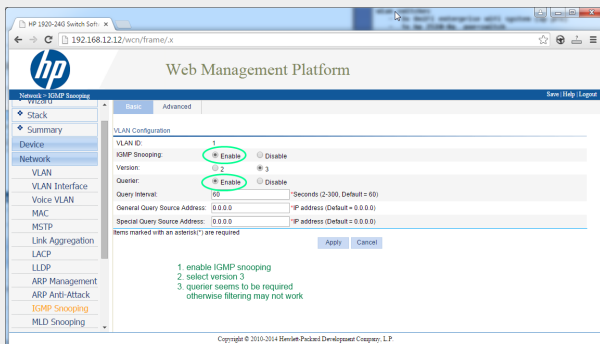
Figure 2. 屏幕截 用IGMP Snooping和Querier

用：IGMP，版本3， 有 器。

然后 右上角的"Save"永久存 所有 置。

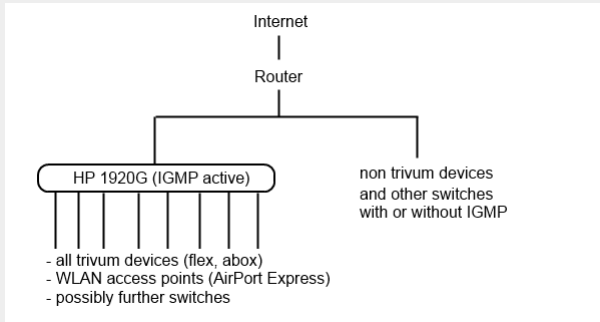
如果使用多个交 机， 必 注意要 全部支持 IGMP，要 支持 IGMP 的交 机位于 部，包含所有trivum 。

Figure 3. 拓

避免因不需要的音 消息而 致非trivum 泛 。

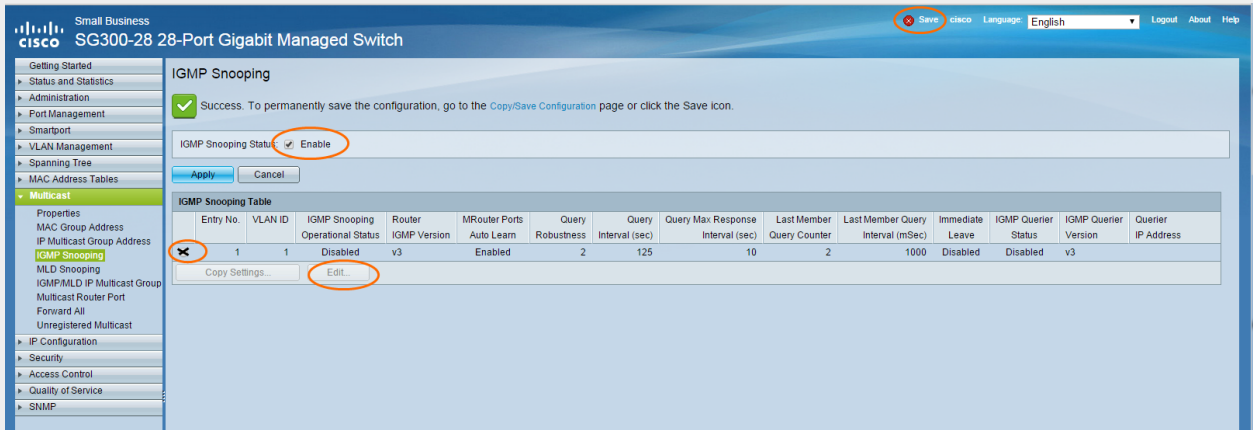
Figure 4. 思科 用IGMP 听

Multicast
Properties/Bridge Multicast Filter: Enable
IGMP snooping/Status: Enable
IGMP Table: Edit
  IGMP Snooping Status: Enable
  IGMP Querier Status: Enable
  IGMP Querier Version: IGMPV3

置 些 后, 等待 2-3 分 , 然后 才会激活。 部 的 "save" 按 , 然后 :源 / 行配置、目 / 。

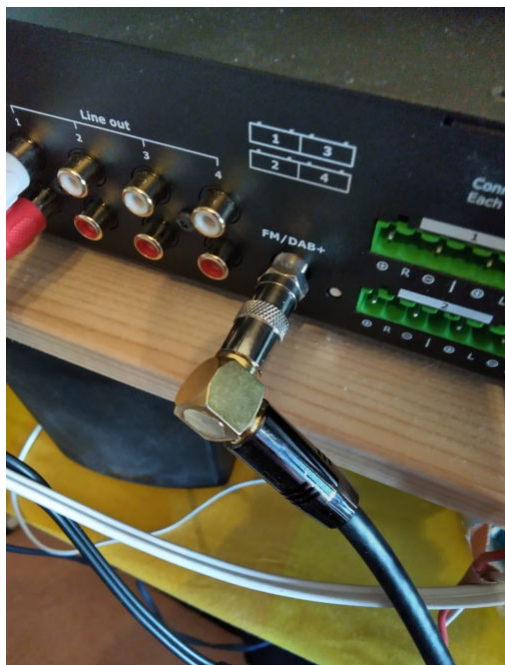
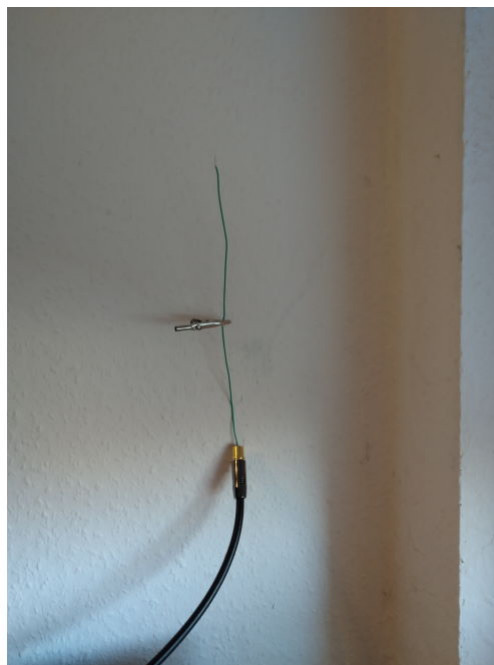
于 SC344m，如果所有 4 个区域都在播放，它将不再工作，因放大器子会干附近的。DAB+ 以低信号功率工作，干非常敏感，与 FM 接收相反。

- 得 2m 或更的屏蔽天和合的配器。将其接到 SC344m 天接器。
- 在的一，距 SC344m 几米，接的或投天。在起居室或更高足了。
