Trivum solución de problemas

Troubleshooting

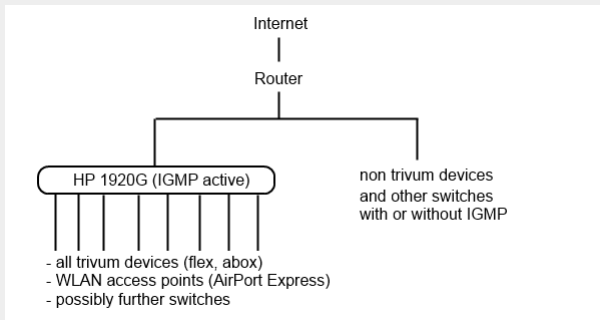
Figure 3. Topología

Si se utilizan varios conmutadores, se debe tener cuidado de que todos admitan IGMP o que el que admite IGMP se coloque en la parte superior, que contiene todos los dispositivos trivum.

Para evitar la inundación de dispositivos no trivum por mensajes de audio no deseados.
