# trivum Fehlerbehebung

## Troubleshooting

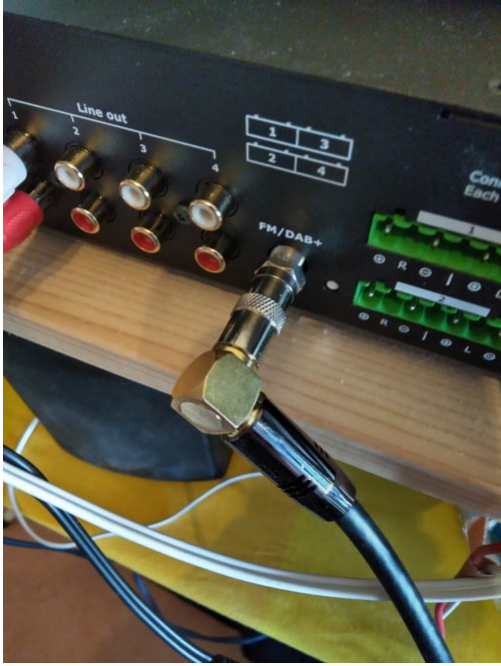
- Besorgen Sie sich ein abgeschirmtes Antennenkabel von 2 m oder länger und geeignete Adapter. Verbinden Sie diese mit dem Antennenanschluss des SC344m.
- Schließen Sie auf der anderen Seite des Kabels, einige Meter vom SC344m entfernt, Ihren einfachen Draht oder eine Wurfantenne an. Das sollte auf Wohnzimmerhöhe oder höher ausreichen.

- Wenn sich Ihr SC344m in einem Keller befindet, müssen Sie den SC344m an eine externe Antenne anschließen oder ein langes Antennenkabel in höhere Stockwerke Ihres Hauses führen, wo Sie eine Draht- oder Wurfantenne anschließen.
