dépannage de trivum

Troubleshooting

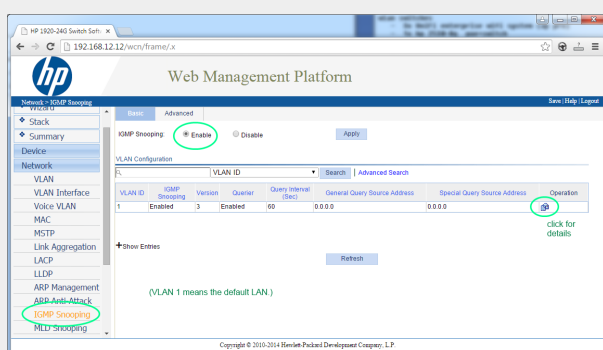
Exemple de configuration avec le commutateur HP 1920G:

Figure 1. Capture d'écran Activation de la surveillance IGMP. (utilisez le bouton droit de la souris puis Open Image)

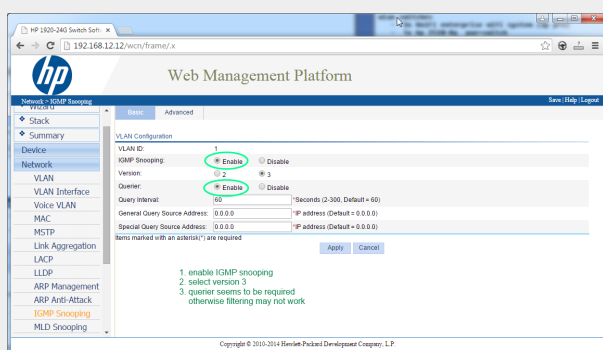
Activez d'abord IGMP globalement. Mais ensuite, vous devez également cliquer sous Opération et définir :

Figure 2. Capture d'écran permettant la surveillance IGMP et la requête

Activer: IGMP, version 3, avec Querier.

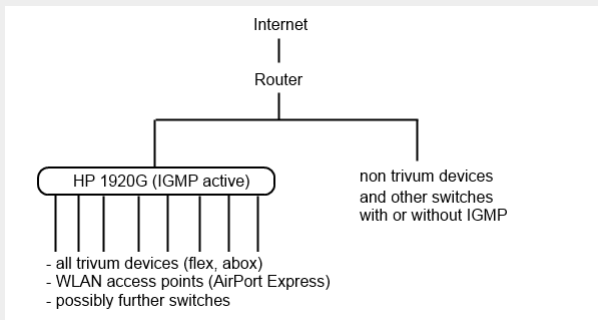
Si plusieurs commutateurs sont utilisés, il faut veiller à ce que tous prennent en charge IGMP ou à ce que celui qui prend en charge IGMP soit placé en haut, contenant tous les trivum périphériques.

Ainsi, le réseau devrait ressembler, par exemple:

Figure 3. Topologie

Pour éviter l'inondation de périphériques non trivum par des messages audio indésirables.

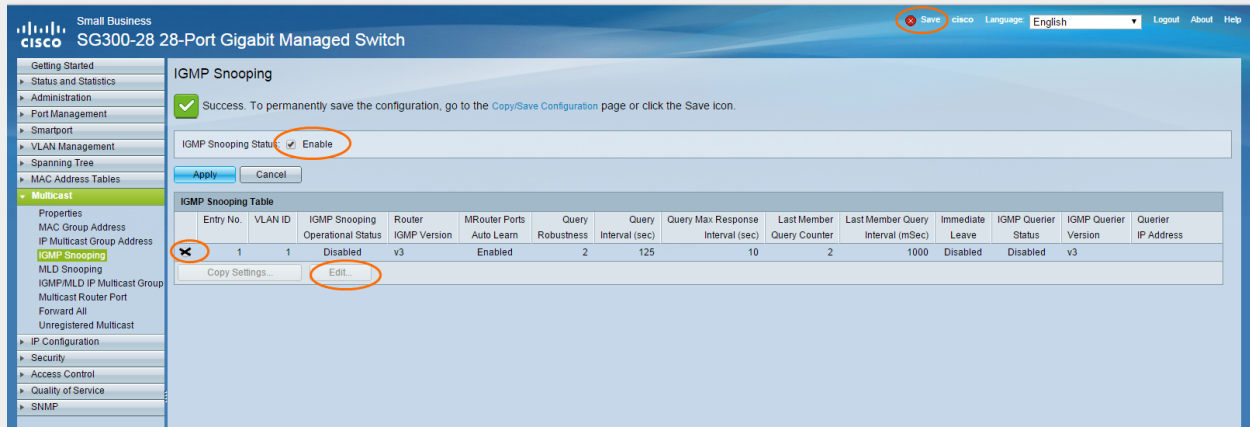
Après avoir défini ces valeurs, attendez 2 à 3 minutes avant que le filtrage ne devienne actif. Sélectionnez le bouton clignotant "save" en haut, puis sélectionnez : source/configuration en cours, destination/démarrage.

Cisco prend également en charge le protocole STP en cas de boucles réseau.

Figure 4. Cisco Enable IGMP Snooping
