# trivum risoluzione dei problemi

## Troubleshooting

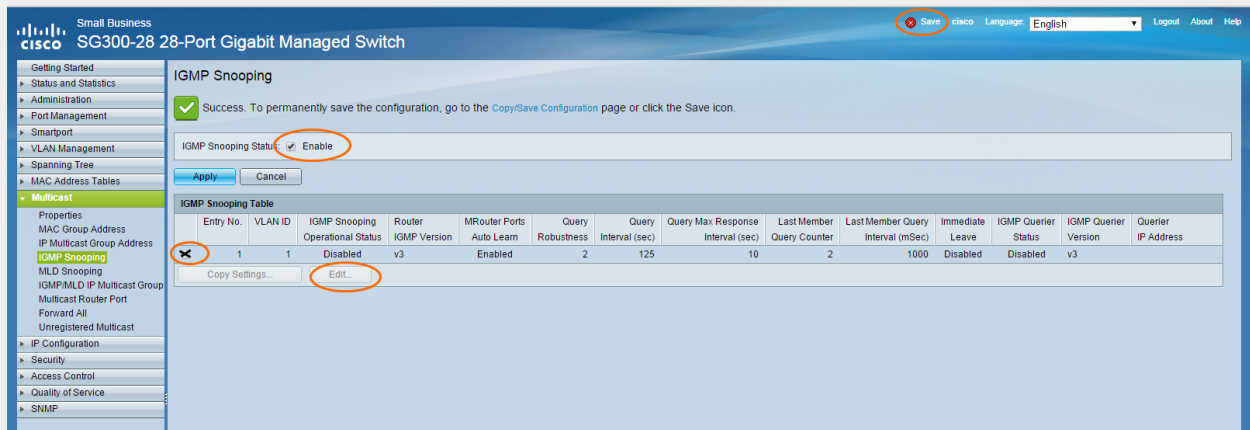
In uno switch Cisco SG300-28 selezionare:

Multicast
  Properties/Bridge Multicast Filter: Enable
  IGMP snooping/Status: Enable
  IGMP Table: Edit
    IGMP Snooping Status: Enable
    IGMP Querier Status: Enable
    IGMP Querier Version: IGMPV3

Dopo aver impostato questi valori, attendere 2-3 minuti prima che il filtro diventi attivo. Selezionare il pulsante lampeggiante "save" in alto, quindi selezionare: origine/configurazione in esecuzione, destinazione/avvio.

Figure 4. Cisco Abilita snooping IGMP
