trivum troubleshooting

Troubleshooting

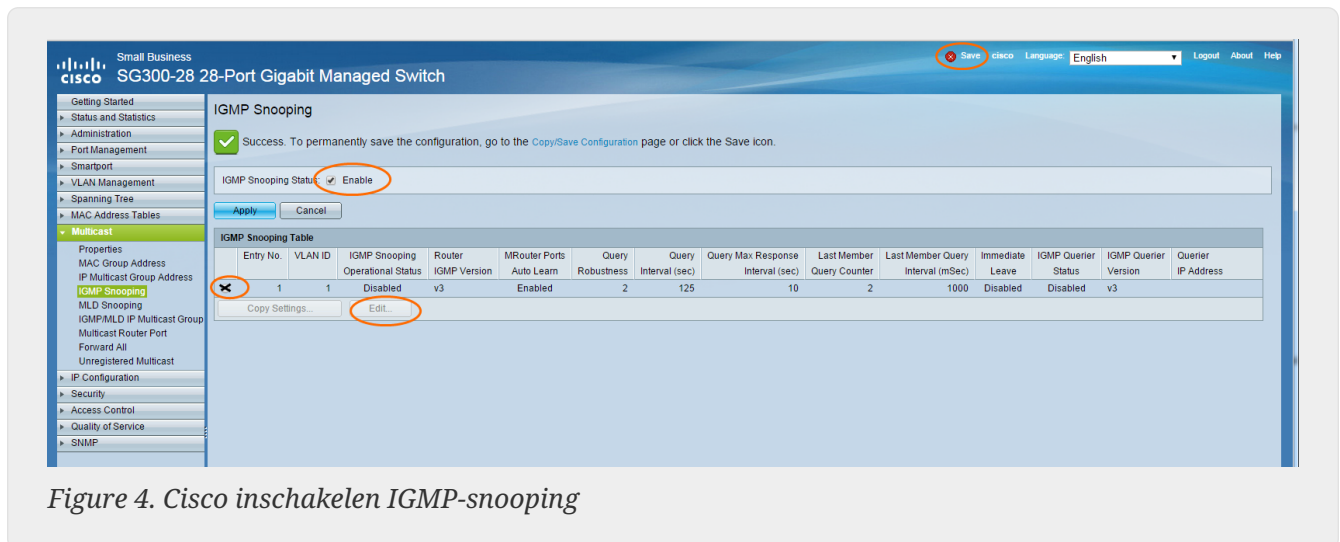
Selecteer op een Cisco SG300-28-switch:

Multicast

Properties/Bridge Multicast Filter: Enable

IGMP snooping/Status: Enable

IGMP Table: Edit

IGMP Snooping Status: Enable

IGMP Querier Status: Enable

IGMP Querier Version: IGMPV3

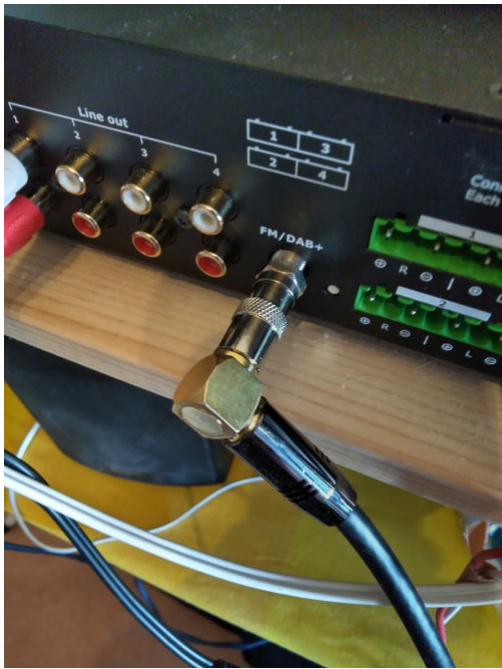
- zorg voor een afgeschermd antennekabel van 2 meter of langer en geschikte adapters. verbind dat met de SC344m-antenneconnector.
- aan de andere kant van de kabel, enkele meters verwijderd van de SC344m, sluit u uw eenvoudige draad of een werpantenne aan. Op woonkamerniveau of hoger zou dit voldoende moeten zijn.

- als uw SC344m zich in een kelder bevindt, moet u de SC344m aansluiten op een externe antenne, of een lange antennekabel meenemen naar hogere niveaus in uw huis, waar u een draad of werpantenne aansluit.
