устранение неполадок trivium

Troubleshooting

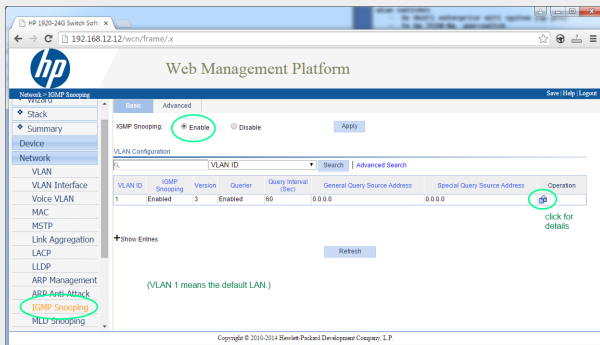
Пример конфигурации с помощью переключателя HP 1920G:

Figure 1. Снимок экрана Включение IGMP Snooping. (используйте правую кнопку мыши, затем откройте изображение)

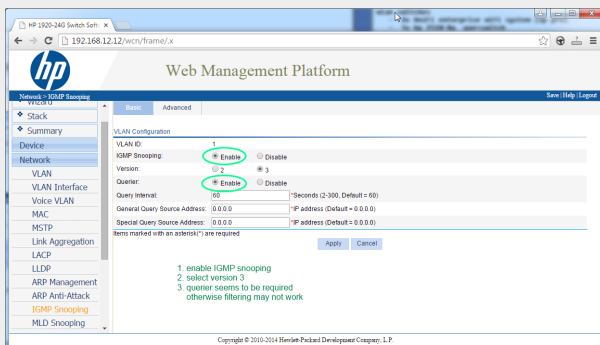
Сначала включите IGMP глобально. Но тогда вы также должны нажать ниже «Операция» и установить:

Figure 2. Снимок экрана Включение IGMP Snooping и Querier

Включить: IGMP, версия 3, с Querier.

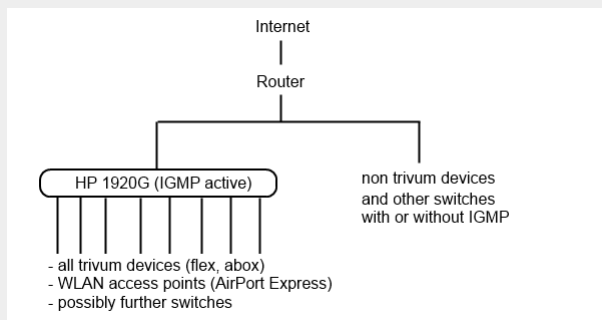
Если используется несколько коммутаторов, необходимо позаботиться о том, чтобы либо все они поддерживали IGMP, либо чтобы тот, который поддерживает IGMP, располагался вверху и содержал все trivium устройств.

Таким образом, сеть должна выглядеть, например:

Figure 3. Топология

Во избежание наводки не trivium устройств нежелательными аудио сообщениями.

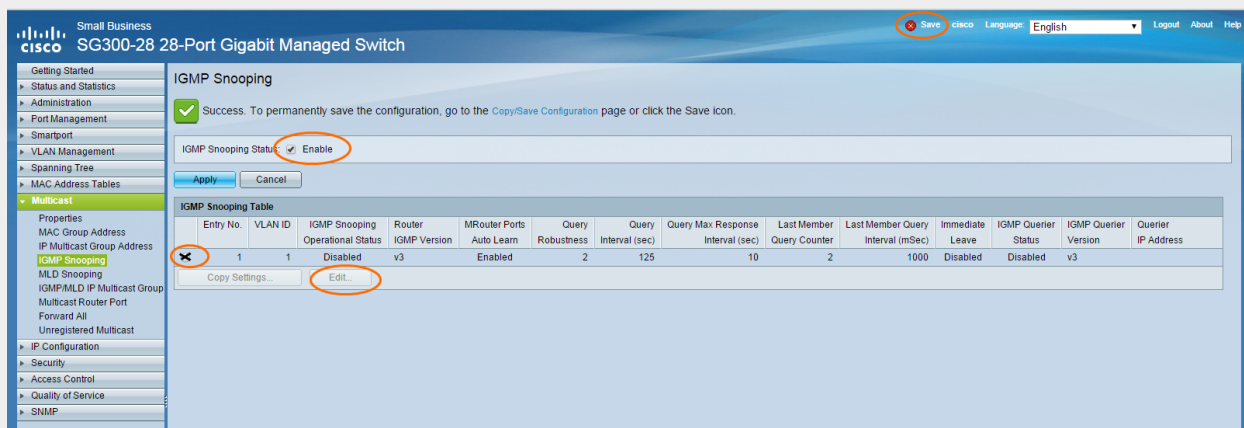
На коммутаторе Cisco SG300-28 выберите:

```
Multicast
Properties/Bridge Multicast Filter: Enable
IGMP snooping/Status: Enable
IGMP Table: Edit
  IGMP Snooping Status: Enable
  IGMP Querier Status: Enable
  IGMP Querier Version: IGMPV3
```

Figure 4. Cisco Enable IGMP Snooping

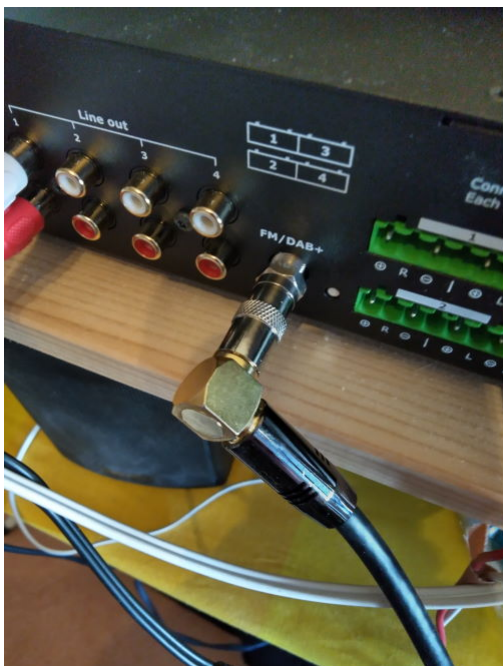
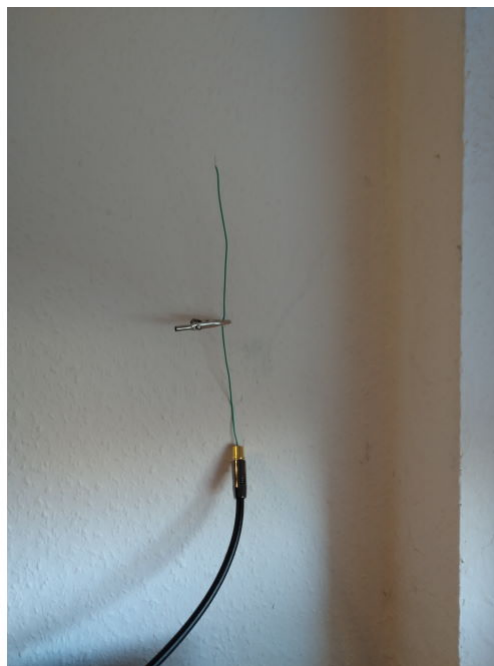
- приобретите экранированный антенный кабель длиной 2 м или более и подходящие адаптеры. подключите его к разъему антенны SC344m.
- с другой стороны кабеля, в нескольких метрах от SC344m, подключите обычный провод или антенну. Этого должно быть достаточно на уровне гостиной или выше.

- если ваш SC344m находится в подвале, вам придется подключить SC344m к внешней антенне или взять длинный антенный кабель на более высокие уровни в вашем доме, где вы подсоедините провод или антенну.
