gỡ rối trivum

Troubleshooting

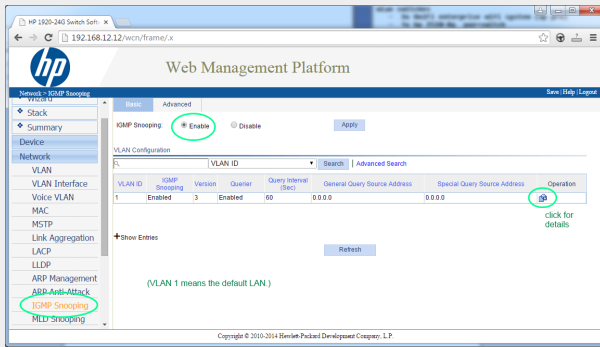
Cấu hình ví dụ với công tắc HP 1920G:

Figure 1. Ảnh chụp màn hình Kích hoạt tính năng IGMP Snooping. (sử dụng nút chuột phải, sau đó mở hình ảnh)

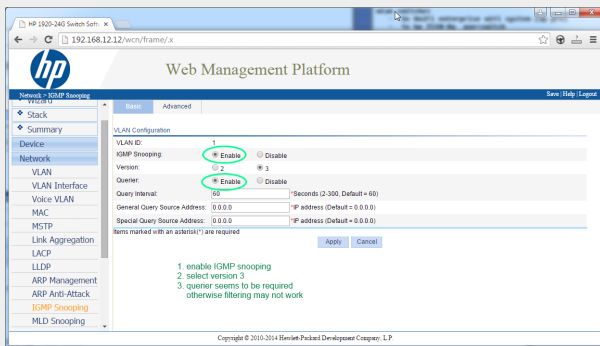
Đầu tiên kích hoạt IGMP trên toàn cầu. Nhưng sau đó, bạn cũng phải nhấp vào bên dưới Hoạt động và thiết lập:

Figure 2. Ảnh chụp màn hình Kích hoạt tính năng IGMP Snooping và Querier

Kích hoạt: IGMP, phiên bản 3, với Querier.

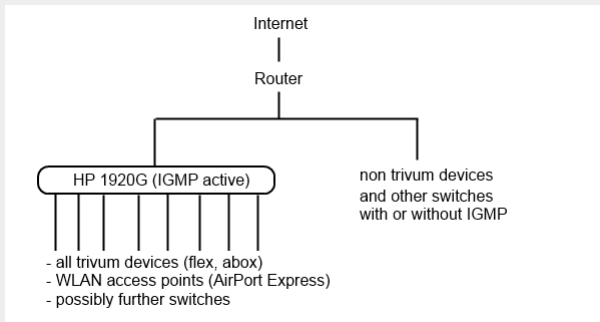
Nếu sử dụng nhiều công tắc thì phải cẩn thận rằng tất cả đều hỗ trợ IGMP hoặc công tắc hỗ trợ IGMP được đặt ở trên cùng, chứa tất cả trivum thiết bị.

Vì vậy, mạng sẽ giống như, ví dụ:

Figure 3. Cấu trúc liên kết

Để tránh lũ lụt của thiết bị không trivium bằng tin nhắn âm thanh không mong muốn.

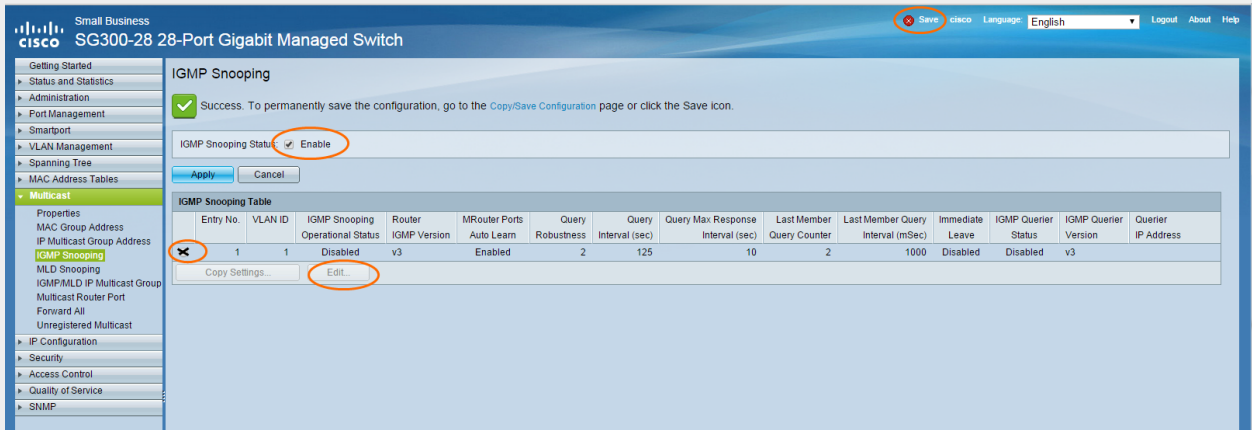
Tại chuyển đổi Cisco SG300-28, hãy chọn:

Multicast
  Properties/Bridge Multicast Filter: Enable
  IGMP snooping/Status: Enable
  IGMP Table: Edit
    IGMP Snooping Status: Enable
    IGMP Querier Status: Enable
    IGMP Querier Version: IGMPV3

Figure 4. Cisco cho phép sử dụng IGMP Snooping

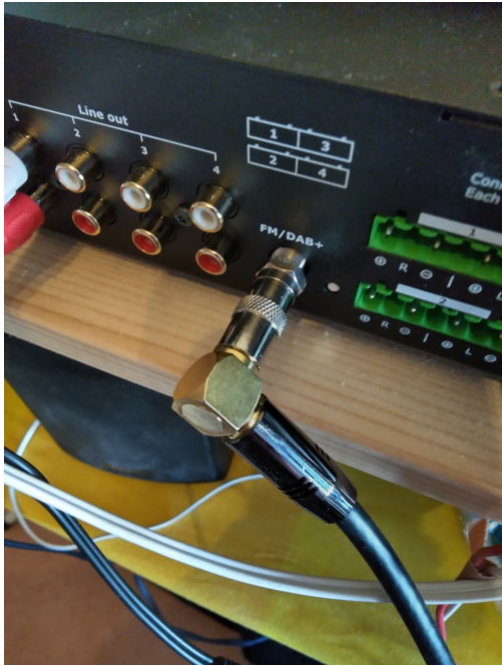
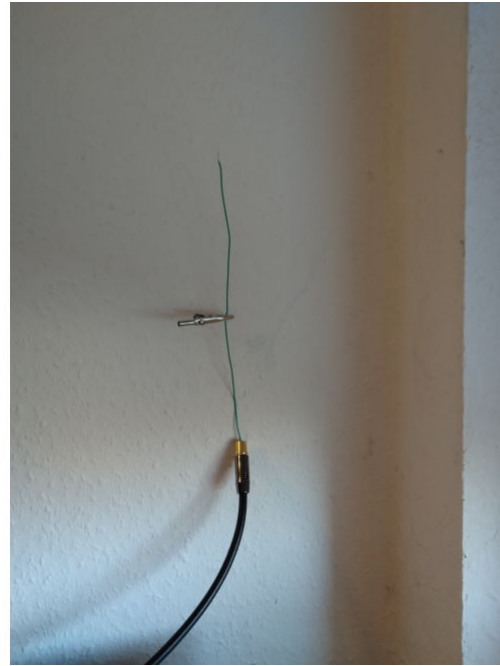
- mua cáp ăng-ten có vỏ bọc dài 2m trở lên và bộ điều hợp phù hợp. kết nối nó với đầu nối ăng-ten SC344m.
- ở phía bên kia của cáp, cách SC344m vài mét, hãy kết nối dây đơn giản hoặc ăng-ten phóng của bạn. Điều này là đủ ở cấp độ phòng khách hoặc cao hơn.

- nếu SC344m của bạn nằm ở tầng hầm, bạn sẽ phải kết nối SC344m với ăng-ten bên ngoài hoặc đi cáp ăng-ten dài lên các tầng cao hơn trong nhà, nơi bạn kết nối dây hoặc ăng-ten ném.
